BÁO CÁO TỔNG KẾT

**DỰ ÁN: KHẢO SÁT, ĐÁNH GIÁ TÀI NGUYÊN KHOÁNG SẢN
LÀM VẬT LIỆU XÂY DỰNG THÔNG THƯỜNG
(CÁT LÒNG SÔNG) TRÊN ĐỊA BÀN TỈNH TRÀ VINH**

**ĐẶC ĐIỂM ĐỊA MẠO, TAI BIẾN, ĐỊA CHẤT THỦY VĂN - ĐỊA CHẤT
CÔNG TRÌNH VÀ GIẢI PHÁP KHẮC PHỤC, PHÒNG CHỐNG**

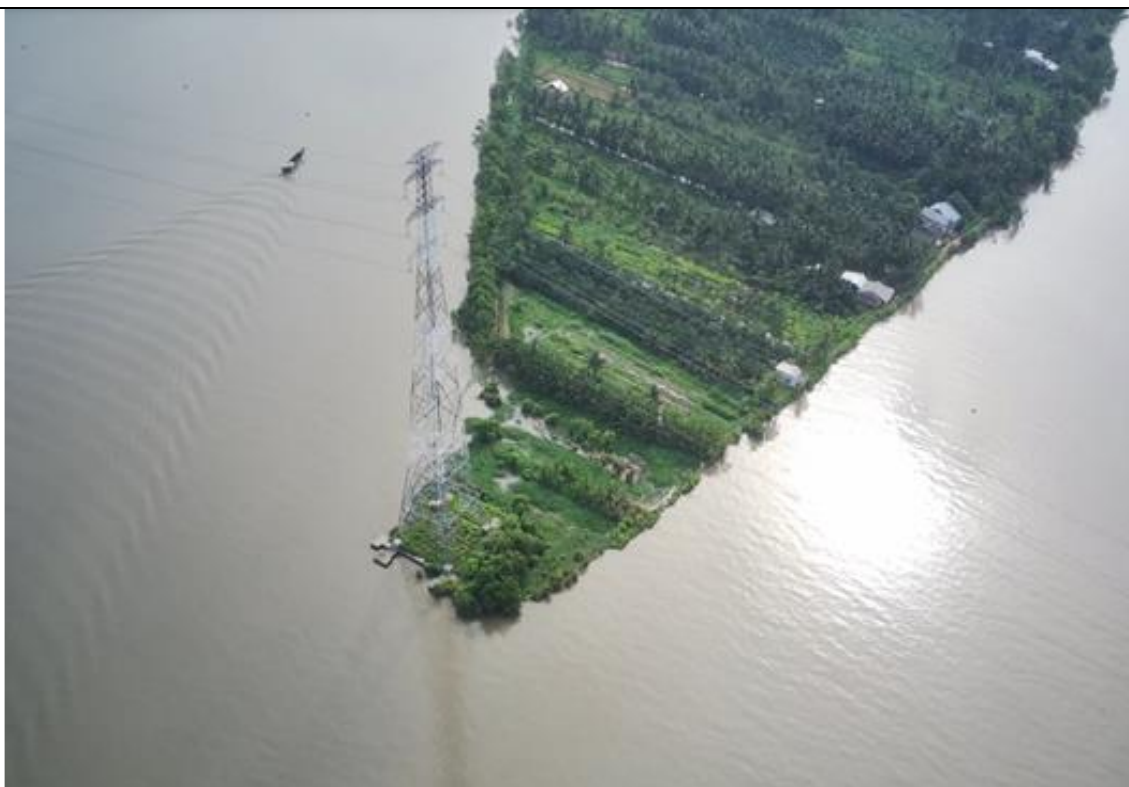
- Sạt lở khu vực đầu cồn khá nghiêm trọng bị sạt lở khoảng 124 m từ năm 2006 đến nay, trung bình 8,6 m/năm. Năm 2014, thì khu vực cồn Hô và bờ hữu sông Cổ Chiên sạt lở khá mạnh, đặc biệt tốc độ tăng dần qua từng năm. Ở các khu vực quanh cồn Hô và gần bờ hữu sông Cổ Chiên hầu hết đều có hoạt động khai thác cát gây tác động sạt lở bờ.

- Khu vực đầu cồn hướng ra sông Cổ Chiên với tốc độ sạt lở có năm lên đến hơn 30m (theo người dân sinh sống trên cồn cho biết). Hiện tại, sạt lở bờ dài khoảng gần 1km đang uy hiếp trực tiếp sự an toàn của trụ điện cao thế 220KV **cùng gần 30 hộ dân, UBND tỉnh Trà Vinh đã có công văn số 843/UNMD-NN** ngày 15 tháng 3 năm 2022.

Ảnh 21: Hiện trạng khu vực đầu cồn Hô xã Đức Mỹ, huyện Càng Long

Kết quả thí nghiệm các đặc trưng cơ lý của đất nền hố khoan tại khu vực còn Hô cho thấy Lớp 2 là đất cát pha bụi lẫn sét, dẻo thấp, màu xám xanh, kết cấu kém chặt phân bố ngay dưới lớp 1, có chiều dày 13,8 m, đến độ sâu 19,2m. Đây là lớp đất dễ bị dòng nước tác động, gây hiện tượng xói sâu, xói tạo hàm ếch gây sụp lở, mất ổn định bờ sông.

Đường bờ hiện trạng khu vực còn Hô có hệ số ổn định lớn hơn 1 nhưng nhỏ hơn hệ số ổn định cho phép. Khi đường bờ sông chỉ chịu một tác động nhỏ của yếu tố bất lợi (dòng chảy, sóng tàu...) bờ sông sẽ bị mất ổn định.

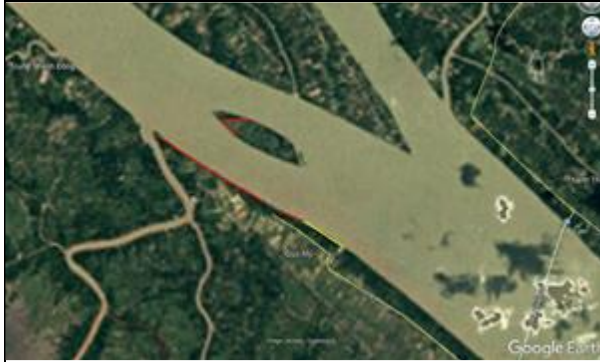
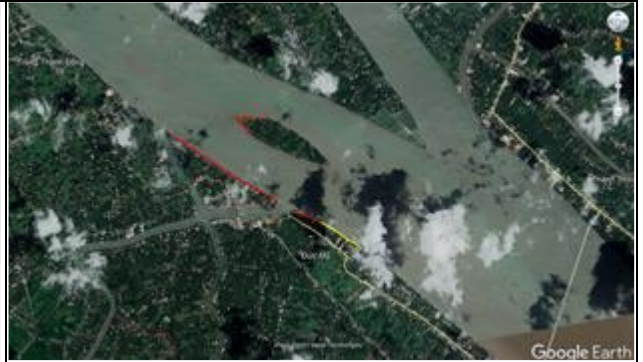
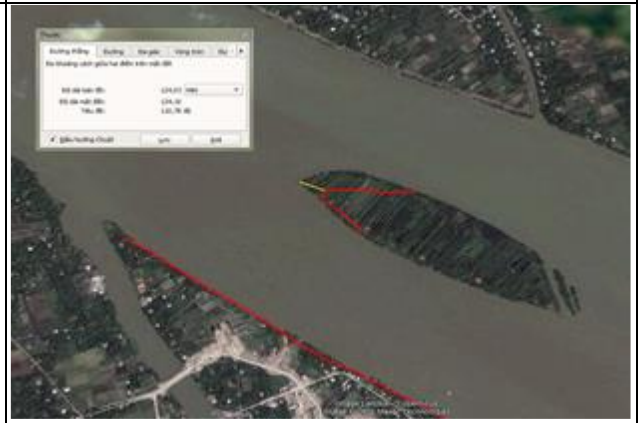
Hiện tượng sạt lở bờ sông Cỏ Chiên khu vực xã Đức Mỹ từ năm 2003 trở lại đây diễn ra ngày càng phức tạp. Sạt lở khu vực đầu còn khá nghiêm trọng, sạt lở khoảng 124m từ năm 2006 đến nay, trung bình 8,6 m/năm (ảnh 23- 26).

Ảnh 23: năm 1995

Ảnh 24: năm 2019

Ảnh 25: Giai đoạn (1995÷2021), 178,3 m

Ảnh 26: Giai đoạn (2006÷2021), 124,0 m

Tác động của dòng chảy với vận tốc lớn ($>0,70\text{m/s}$) khi triều lên và ($>1,03\text{m/s}$) khi triều xuống khu vực đầu cồn Hô và ($>0,73\text{m/s}$) khi triều lên và ($>0,80\text{m/s}$) khi triều xuống dọc bờ khu vực ấp Mỹ Đức A phá hoại kết cấu đất lòng sông và bờ sông, chủ yếu là lớp 2 đất cát pha bụi lẫn sét kết cấu kém chặt phân bố ngay dưới lớp 1, có chiều dày đến 13,8 m.

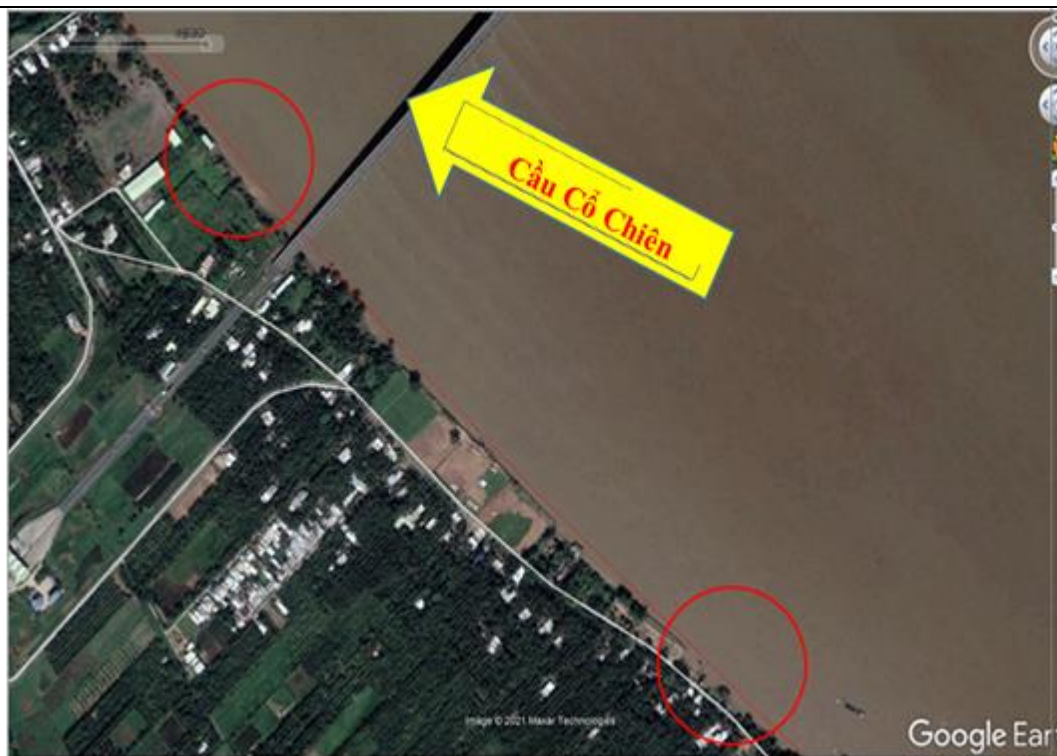
Dọc bờ sông Cổ Chiên thuộc xã Đại Phước, sạt lở dài khoảng 2,7 km trên bờ hữu sông Cổ Chiên nhiều năm trở lại đây. Sạt lở từ cầu lên thượng lưu khoảng 1,05km, từ cầu Cổ Chiên tới vàm vào cống Láng Thê khoảng 1,65 km. Tình hình sạt lở ngày càng mạnh trong khoảng 5÷7 năm gần đây. Bờ sông khu vực thượng hạ lưu cầu Cổ Chiên bị sạt lở mạnh, trung bình bờ sông bị sạt lở từ 23÷27 mét (giai đoạn 2006÷2021). Phía hạ lưu cầu, bờ sông bị sạt lở cách đường nhựa chỉ còn khoảng 10÷15m.

Ảnh 27: Đoạn bờ sông Cổ Chiên bị sạt lở mạnh

Do tác động của dòng chảy với vận tốc lớn ($>0,64\text{m/s}$) khi triều lên và ($>0,87\text{m/s}$) khi triều xuống phá hoại kết cấu đất lòng sông và bờ sông Cổ Chiên. Ngoài ra, các móng trụ cầu Cổ Chiên cũng làm thay đổi kết cấu dòng chảy khu vực thượng hạ lưu cầu.

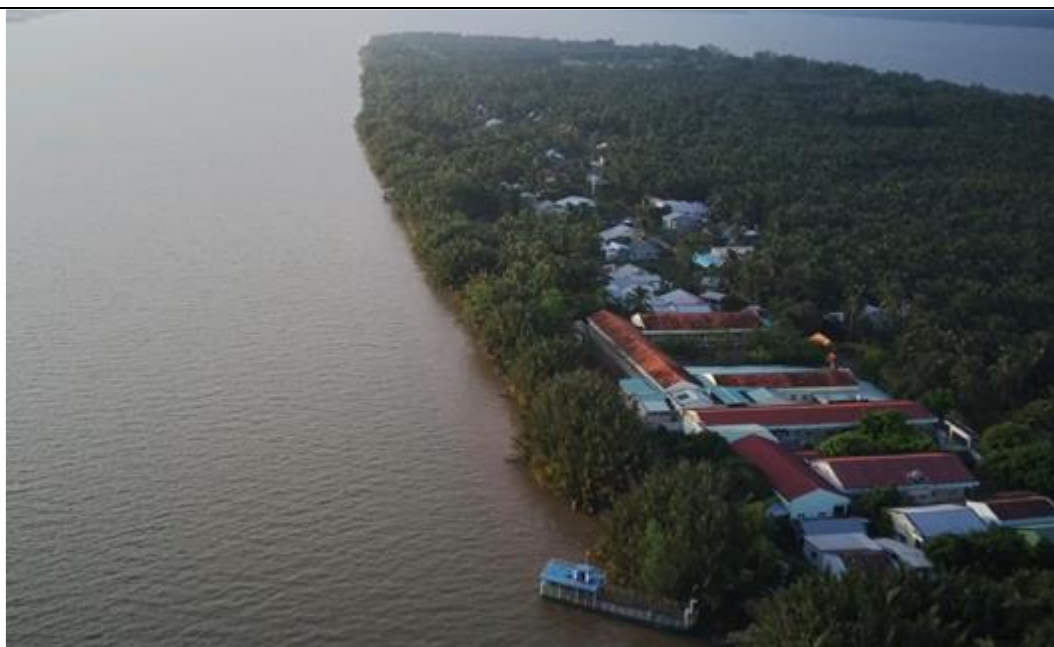
- Đoạn từ điểm cuối kè đá hiện trạng đến bến đò, dài 1,28km bị sạt lở

trung bình từ 2÷5 mét năm. Nguy hiểm nhất là khu vực trường học, hiện bờ tường trường học chỉ còn cách bờ sông một hàng dừa nước.

Ảnh 28: Bờ sông khu vực trường học, xã Long Đức, TP. Trà Vinh

Do tác động của dòng chảy với vận tốc lớn ($>0,83\text{m/s}$) khi triều lên và ($>1,35\text{m/s}$) khi triều xuống khu vực đầu cù lao Long Trị. Địa chất bờ sông đến độ sâu 20m bao gồm 3 lớp đất yếu thể hiện ở các chỉ tiêu cơ lý, riêng lớp 3 có tỷ lệ thành phần cát 30,6% dễ bị dòng nước có vận tốc lớn phá hoại kết cấu.

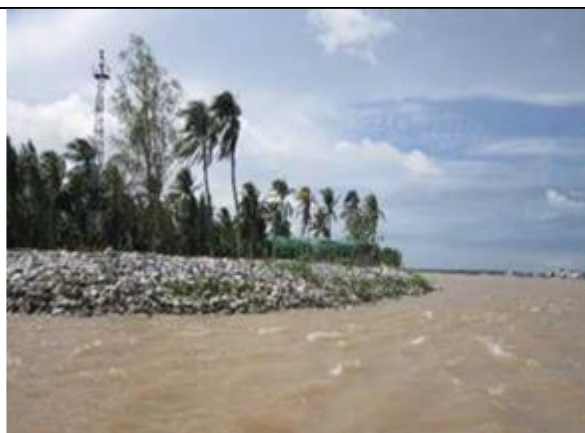
Khu vực đầu cù lao bờ sông được gia cố bằng kè đá hộc đồ dài khoảng 895m (kè Mỹ Lan) đã ngăn chặn sạt lở. Bờ phía Bến Tre hàng năm vẫn bị sạt lở, trung bình từ 1÷3 mét. Bờ phía thành phố bị sạt lở với nhiều mức độ khác nhau, đã được xây dựng công trình kè bảo vệ bờ, chiều dài 715m. Người dân sinh sống trên cù lao cho biết từ khi có khai thác khu vực đầu còn gây sạt lở bờ càng mạnh mỗi năm. Bờ cù lao tiếp giáp với kè bảo vệ bờ mới xây dựng về phía biển có nhiều hộ dân sinh sống ven sông, tuy nhiên mức độ sạt lở không mạnh bằng khu vực gần đầu cù lao.

Ảnh 29: Kè đá đầu cù lao Long Trị

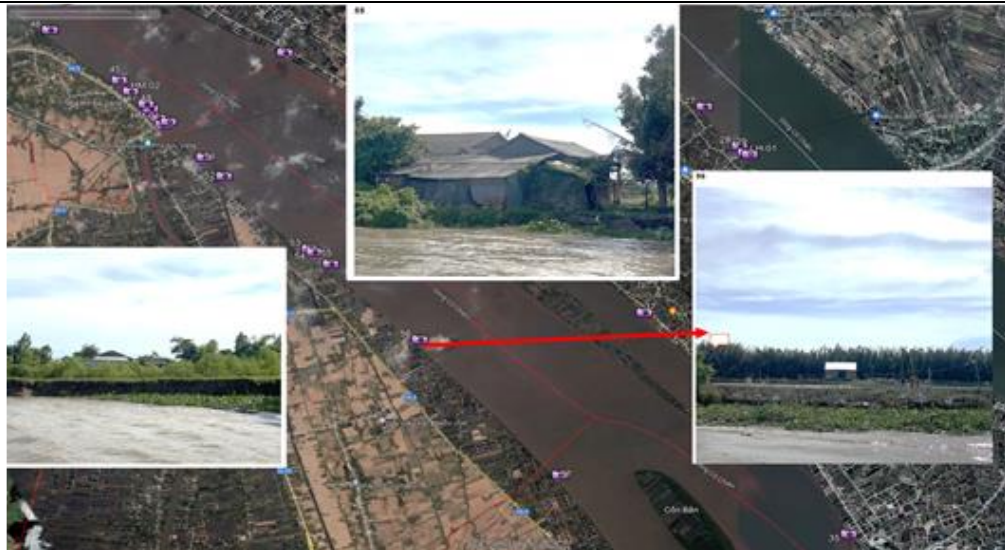
- Bờ sông thuộc xã Vĩnh Kim bị sạt lở từ 3-8 mét/năm trong khoảng 5 năm gần đây trên chiều dài gần 5km đe dọa trực tiếp các hộ dân sinh sống ven sông và sản xuất.

Ảnh 31: Sạt lở bờ sông khu vực xã Vinh Kim

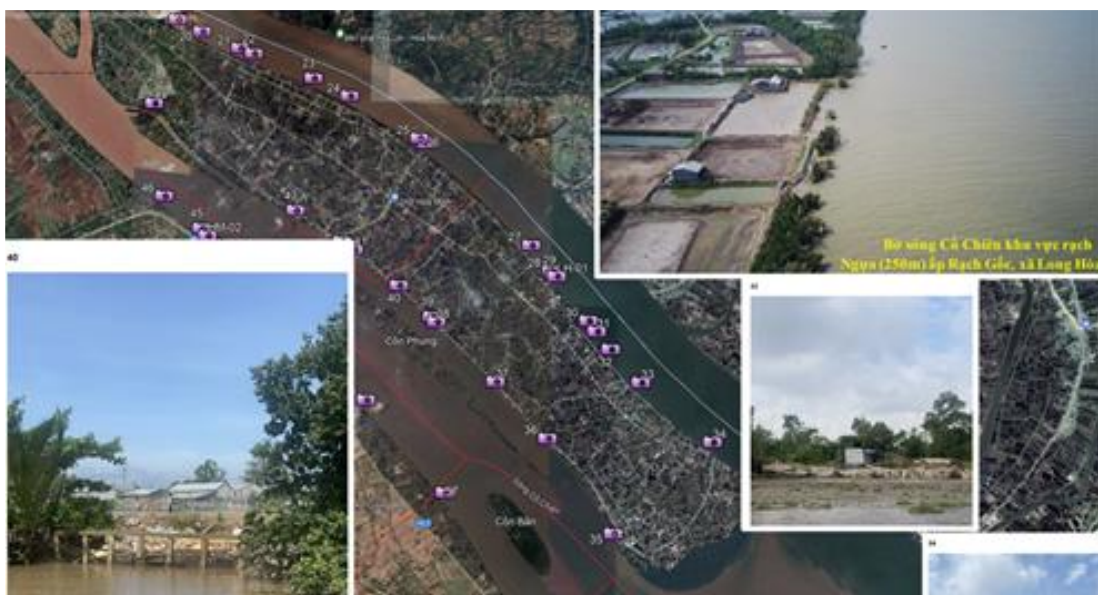
Sạt lở bờ sông xã đảo Long Hòa, huyện Châu Thành diễn ra ở nhiều ấp: Hai Thủ, Rạch Góc, Xẻo Ranh, Rạch Sâu, Thôn Vạn, Rạch Ngựa, Bà Tình, Rạch Giồng, Bùng Bình gây sạt lở nhiều hộ không còn đất sản xuất, đồng thời uy hiếp các hộ dân sinh sống.

Ảnh 32: Sạt lở hai bên bờ sông xã Long Hòa

Những năm gần đây, ảnh hưởng biến đổi khí hậu làm thay đổi dòng chảy, mùa mưa bão, triều cường dâng cao kết hợp với gió mùa Tây Nam thổi mạnh khiến tình trạng sạt lở bờ phải đuôi cồn và vào mùa Đông Bắc sạt lở bờ trái đuôi cồn diễn ra ngày càng nghiêm trọng, đặc biệt là ở hai đầu cồn, làm mất nhiều diện tích đất ở, đất sản xuất của người dân.

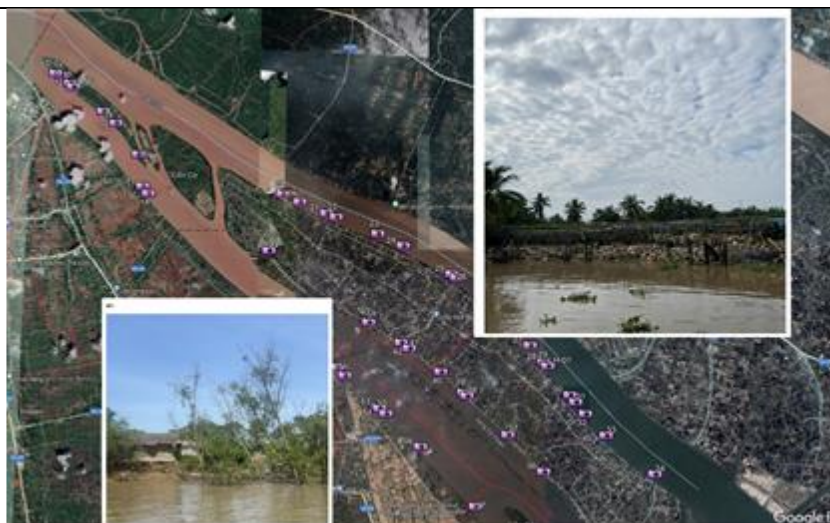
Trong 5 năm trở lại đây, khu vực đầu Cồn Phụng sạt lở vào khoảng $30 \div 40\text{m}$. Phía cuối cồn sạt lở vào khoảng $20 \div 30\text{m}$. Đáng lo ngại, mới đây, khu vực đầu Cồn đã mất đi hai căn nhà và 1 ha đất, một hộ có nguy cơ bị sạt lở khoảng 0,5 ha đất sản xuất nông nghiệp do đã vỡ bờ bao tự gia cố và 8 ha NTTS.

Ảnh 33: Sạt lở bờ sông thuộc xã Hòa Minh

Do tác động của dòng chảy với vận tốc lớn gần bờ sông ($>0,83 \text{ m/s}$) khi triều lên và ($>0,616 \text{ m/s}$) khi triều xuống. Bên cạnh, sự gia tăng của lưu lượng trong khoảng 3-5 năm gần đây; do sóng trong mùa gió Đông Bắc.

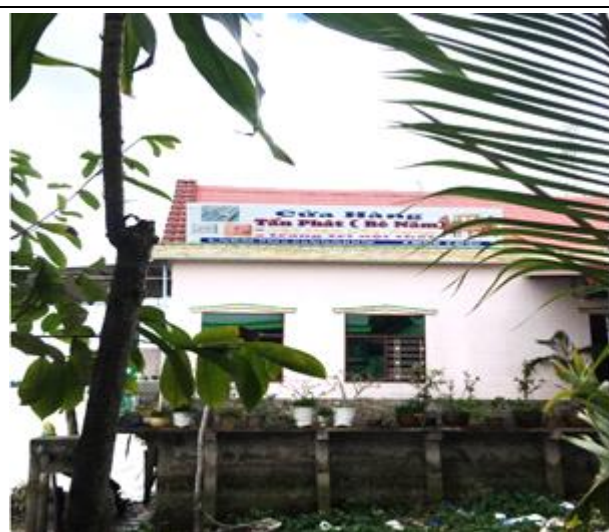
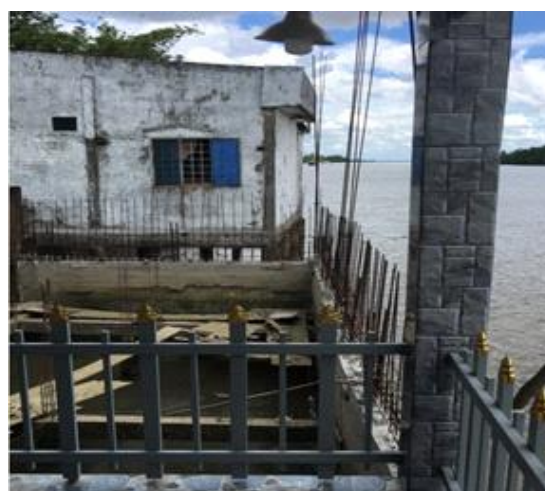
Khu vực đang tiềm ẩn nguy cơ sạt lở cao bờ sông Hậu khu vực ấp Định An, xã An Phú Tân. Trên chiều dài khoảng 2km qua khu vực chợ Bến Đình, khu vực này ngay sát bờ sông là nhà dân. Kết quả khảo sát địa hình của viện Khoa học Thủy lợi miền Nam tháng 9 năm 2020 cho thấy lạch sâu ép sát bờ cách bờ khoảng 40÷45m.

Ảnh 34: Khu vực chợ Bến Đình nhà lấn sông

Do tác động của dòng chảy với vận tốc lớn khi triều lên và khi triều xuống đều lớn hơn 0,80 m/s. Địa chất bờ sông lớp 2 đến độ sâu 12,6m có tỷ lệ cát chiếm 42,6%. Lớp đất này dễ bị dòng nước tác động, gây hiện tượng xói sâu, xói tạo hàm ếch gây sụp lở, mất ổn định bờ sông. Sự gia tăng của lưu lượng

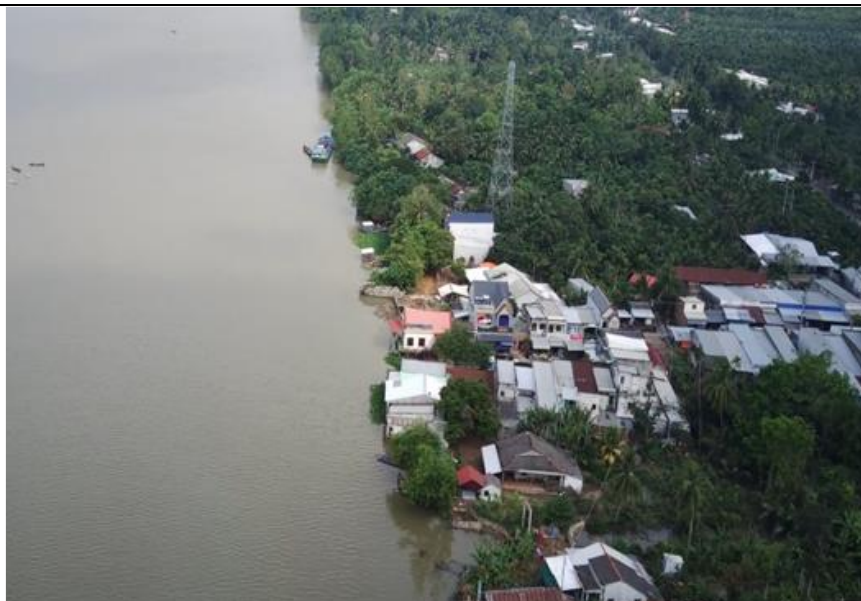
Đối với cù lao Tân Quy nhánh sông Trà Ôn có các cống Tân Định và gần đây là cống Bông Bót, mái bờ sông khá dốc, lạch sâu, hố xói gần bờ. Mặt khác đây là đoạn sông có nhiều cù lao phân nhánh sông Hậu.

Ảnh 35: Bờ sông Hậu (nhánh Trà Ôn) xã An Phú Tân, huyện Cầu Kè

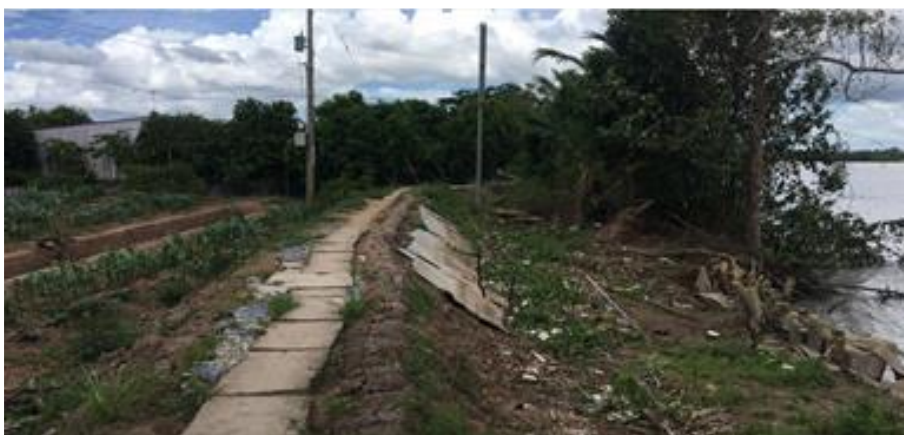
Sạt lở bờ sông Hậu thuộc cồn Bàn Chát, ấp An Lộc có chiều dài khoảng 5.400m, sạt lở bình thường khoảng 600m. Khu vực ấp An Bình - Hội An sạt lở bình thường, chiều dài khoảng 4.800m. UBND xã đã vận động các hộ dân sinh sống ven sông khu vực tiềm ẩn nguy cơ sạt lở bờ sông di dời nhà lùi sâu vào trong. Tại các khu vực sạt lở, người dân gia cố bờ chủ yếu bằng cừ tràm kết hợp bao tải cát.

Ảnh 36: Sạt lở bờ sông Hậu thuộc xã Hòa Tân

Do tác động của dòng chảy với vận tốc lớn ($>0,64$ m/s) khi triều lên và ($>0,87$ m/s) khi triều xuống phá hoại kết cấu đất lòng sông và bờ sông Hậu. Nguyên nhân phụ, bao gồm: Sự gia tăng của lưu lượng trong khoảng 3-5 năm gần đây;

Kết quả thí nghiệm các đặc trưng cơ lý của đất nền hố khoan tại khu vực Cồn Bàn Chát, xã Hoà Tân cho thấy: Lớp 2a là đất cát pha bụi, lẫn sét, dẻo thấp, màu xám xanh, kết cấu kém chặt. Lớp đất này xen kẹp giữa lớp 2, độ sâu từ (6,4 - 9,3)m. Đây là lớp đất dễ bị dòng nước tác động, gây hiện tượng xói sâu, xói tạo hàm ếch gây sụp lở, mất ổn định bờ sông.

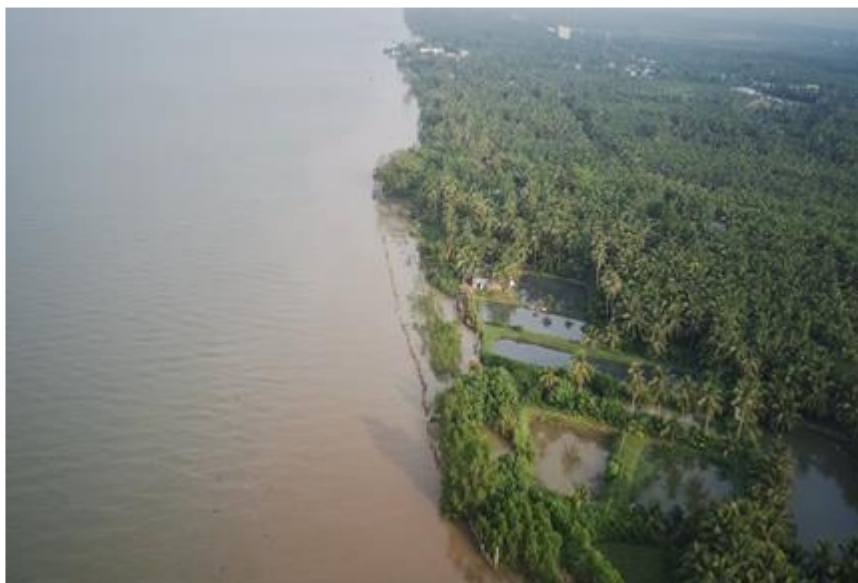
Các đoạn bờ sông bị sạt lở thuộc xã Kim Sơn, Lưu Nghiệp Anh, An Quảng Hữu ven sông Hậu, huyện Trà Cú đã được đầu tư xây dựng kè bằng cọc dừa, chiều dài tổng là 1.750m từ nguồn ngân sách tỉnh (giai đoạn 2019-2021) để hạn chế được sạt lở bờ sông, kết hợp trồng 13 ha rừng phòng hộ (Bần chua và Mắm trắng).

Kết cấu của kè gây bồi bằng cừ dừa, với chiều dài mỗi cọc từ 6 - 8m, được đóng thành 01 hàng, mỗi cọc cách nhau 0,5 m và được đóng cừ tràm vào giữa 02 cọc để hạn chế sóng, giảm lưu tốc dòng chảy, gây bồi từ 5 -15cm sau 2÷3 tháng, ổn định bãi để trồng cây ngập mặn. Đây được xem là giải pháp khá phù hợp với những đoạn bờ sông có mái bờ sông thoải và có bãi triều rộng lớn hơn 20m (khi triều xuống thấp dải ven bờ không ngập nước từ 4-6 tiếng/ngày), dòng chảy ven bờ nhỏ vận tốc nhỏ hơn 0.4 m/s.

Ảnh 37: Kè cừ dừa bảo vệ bờ sông Hậu xã Lưu Nghiệp Anh, huyện Trà Cú

Do tác động của dòng chảy với vận tốc lớn ($>0,64$ m/s) khi triều lên và

(>0,87m/s) khi triều xuống phá hoại kết cấu đất lòng sông và bờ sông Hậu. Sự gia tăng của lưu lượng trong khoảng 3-5 năm gần đây. Mặc dù có hàng cừ dứa đóng ven bờ, tuy nhiên, vào các tháng gió mùa Tây Nam hoạt động mạnh sóng do gió và do tàu thuyền vỗ bờ cũng gây sạt lở bờ sông đáng kể khi thủy triều lên. Nhiều đoạn bờ sông không có thảm rừng ngập mặn sạt 10-20 mét trong giai đoạn 5 năm gần đây.
